# Die letzte Rettung vor Wasser und Schimmel!

**Blitzaktion in der AWO**  
1997 in Ludwigsburg ... ein Fall  
schnell und dauerhaft gelöst !

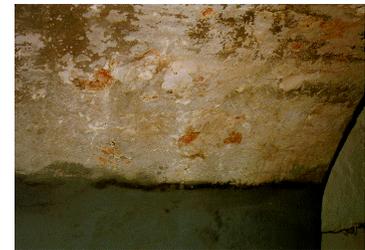
B4 Grenzbereich von trocken zu unbehandelt

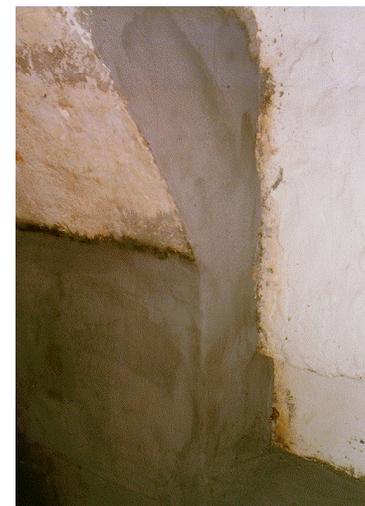
B5 Das Ergebnis nach zweiwöchiger Sanierungszeit und einer Woche mit voll installiertem Drytronic® System. (Photos Global Assistance)

Abschließend muß die Zufuhr von Oberflächenwasser abgeleitet und sehr schädliches Dauerlüften, etc. unterbunden werden. Den dauerhaften, guten Erfolg belegt eine Referenz der Stadtverwaltung Ludwigsburg © 21.04.1999 by GA
